建築・設備の不完全性事例研究小委員会報告 2024

The imperfect nature case study sub committee of construction and equipment. 2024

建築と設備の不完全性事例

The imperfect nature example of construction and equipment

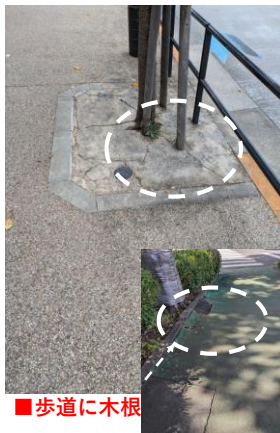
■植樹柵にコンクリート

建物名称	: 歩道
構造形式	: ー
発生箇所	: 植樹柵
発生要因	: 材料選択の不備
影響	: 快適性・環境
責任の所在	: 維持管理者
部位	: 植樹柵
詳細部位	: ー
材料	: コンクリート
症状	: 機能障害
竣工年	: ー
撮影年	: 2023

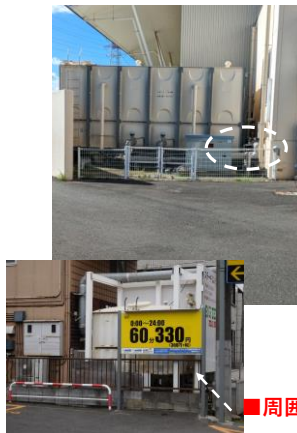
建物名称	: スポーツ施設
構造形式	: S 造
発生箇所	: 設備-受水槽
発生要因	: 調査検討不足
影響	: 安全性
責任の所在	: 設計者(設備)
部位	: 受水槽
詳細部位	: ー
材料	: 給水管
症状	: 点検困難
竣工年	: 2012
撮影年	: 2023

■周囲を囲われた受水槽

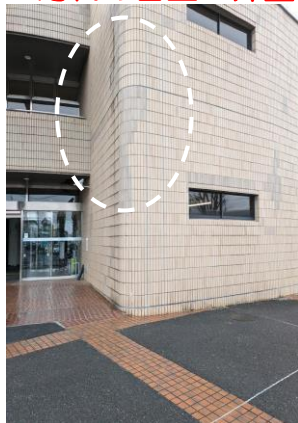
■汚れが目立つ外壁面

建物名称	: 文化会館
構造形式	: R C 造
発生箇所	: 建築一外壁
発生要因	: 材料選択の不備
影響	: 快適性・美観
責任の所在	: 施工者
部位	: 外壁
詳細部位	: -
材料	: タイル
症状	: 機能障害
竣工年	: 2011
撮影年	: 2023

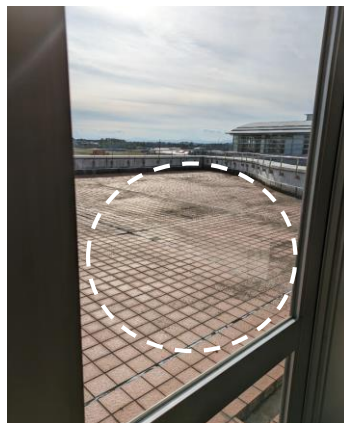
■緑化がされていない屋上

建物名称	: 保健施設
構造形式	: R C 造
発生箇所	: 建築一屋上
発生要因	: 環境変化への対応不足
影響	: 快適性・環境
責任の所在	: 維持管理者
部位	: 屋上
詳細部位	: -
材料	: 植栽
症状	: 利用障害
竣工年	: 1998
撮影年	: 2023

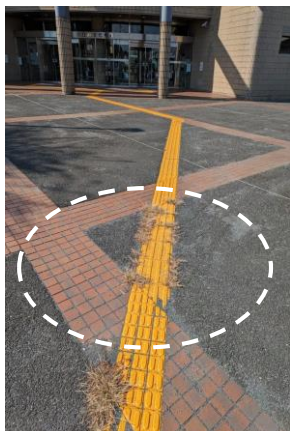
■誘導ブロックとタイルが交錯

建物名称	: 文化施設
構造形式	: R C 造
発生箇所	: 建築一外構
発生要因	: 設計不良
影響	: 安全性
責任の所在	: 設計者
部位	: 床面
詳細部位	: 誘導ブロック
材料	: -
症状	: 危険誘因
竣工年	: 2011
撮影年	: 2023

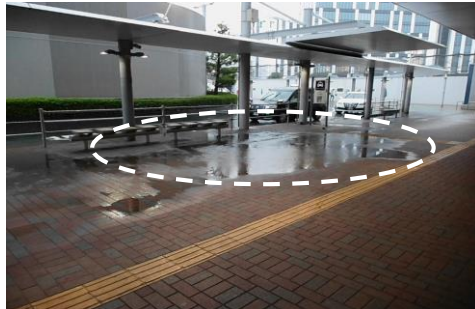
■雨水が溜まるバスストップの路面

建物名称	: 駅前バスストップ	部位	: 歩行面
構造形式	: S 造	詳細部位	: 路面
発生箇所	: バスストップ	材料	: タイル
発生要因	: 施工不良	症状	: 水溜まり・不陸
影響	: 安全・利便	竣工年	: -
責任の所在	: 施工者	撮影年	: 2023

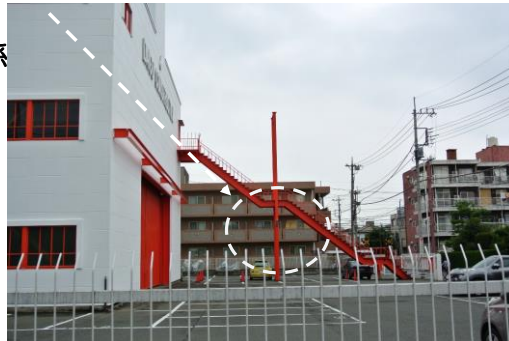
■危険な外階段

建物名称	物流倉庫	部 位	外階段
構造形式	S 造	詳細部位	—
発生箇所	建築—外階段	材 料	鉄骨
発生要因	設計不良	症 状	危険誘因
影 響	安全性	竣 工 年	—
責任の所在	設計者	撮 影 年	2023

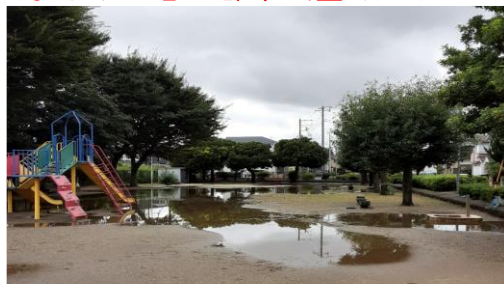
■水はけの悪い都市公園（市の緊急指定避難場所）

建物名称	都市公園	部 位	避難場所
構造形式	建築—外構	詳細部位	地面
発生箇所	都市公園	材 料	—
発生要因	環境変化への対応	症 状	水溜まり
影 響	快適性・環境	竣 工 年	1987
責任の所在	設計者	撮 影 年	2023

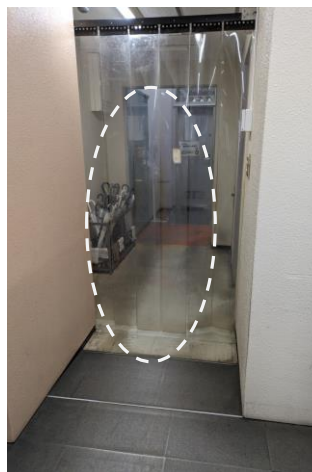
■風除室として機能しない職員用出入口

建物名称	市役所
構造形式	RC造
発生箇所	建築-出入口
発生要因	環境変化への対応不足
影響	快適性・環境
責任の所在	維持管理者
部位	出入口
詳細部位	—
材料	ビニールシート
症状	機能障害
竣工年	1972
撮影年	2023

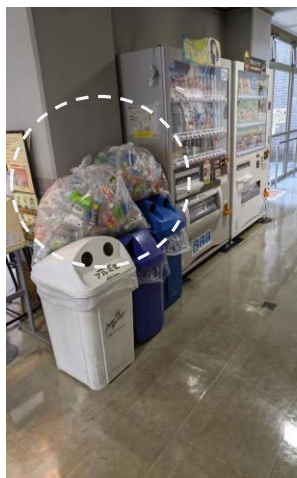
■ビンカンは廃棄物集積所へ

建物名称	福祉施設
構造形式	RC造
発生箇所	リフレッシュコーナー
発生要因	組織運営不良
影響	快適性・環境
責任の所在	維持管理者
部位	廃棄物
詳細部位	—
材料	ビンカン
症状	不衛生
竣工年	2005
撮影年	2023

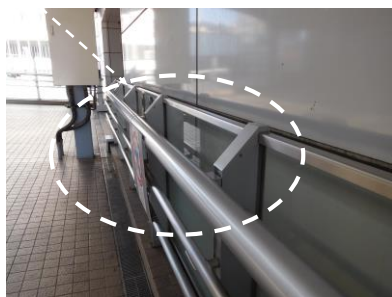
■作業がし難いシャッター水圧解放装置

■シャッター水圧解放装置 前に手摺と手摺子

建物名称	再開発ビル	部位	手摺
構造形式	SRC造	詳細部位	手摺子
発生箇所	2階外部通路	材料	ガラス、ステンレス
発生要因	運営対策不備	症状	作業困難
影響	安全性、防災	竣工年	2003
責任の所在	設計者	撮影年	2023

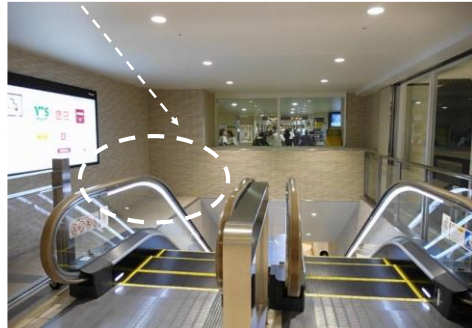
■安全柵のないエスカレータ廻り

建物名称	駅ビル	部位	1階～B1階
構造形式	SRC造	詳細部位	エスカレーター
発生箇所	エスカレータ	材料	—
発生要因	維持管理未検討	症状	清掃作業不安全
影響	作業不安全	竣工年	—
責任の所在	設計者	撮影年	2023

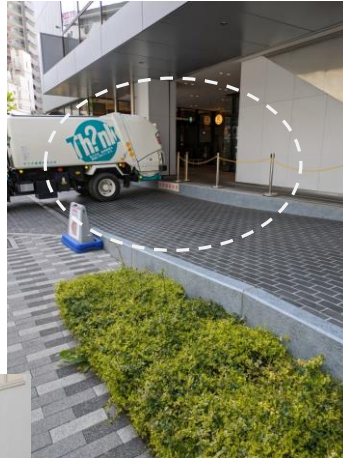
■廃棄物収集車がエントランスに

建物名称	再開発ビル
構造形式	RC造
発生箇所	1階・エントランス
発生要因	企画不良
影響	快適性・環境
責任の所在	設計者
部位	外構
詳細部位	—
材料	廃棄物
症状	利用障害
竣工年	2021
撮影年	2023

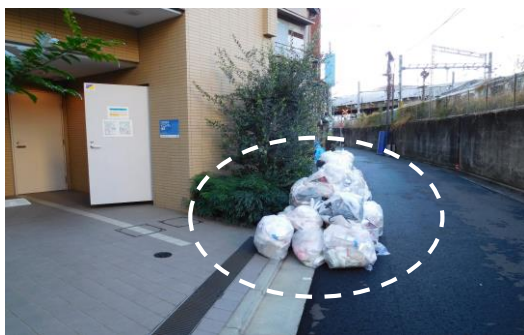
■廃棄物置き場のないビル

建物名称	マンション	部位	外周部
構造形式	RC造	詳細部位	床面・植栽
発生箇所	廃棄物集積所	材料	—
発生要因	検討不足	症状	不衛生
影響	快適性・不衛生	竣工年	—
責任の所在	設計者	撮影年	2023

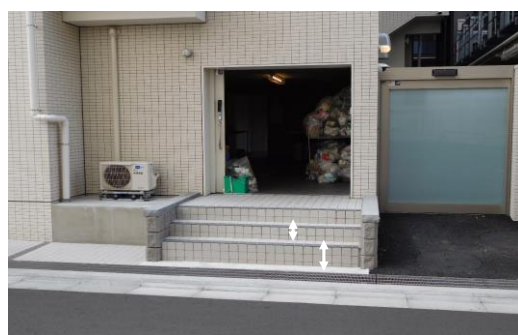
■廃棄物集積所の蹴上が異なる外階段

建物名称	分譲マンション	部位	外階段
構造形式	RC造	詳細部位	最下部
発生箇所	廃棄物集積所	材料	コンクリート
発生要因	施工不良	症状	蹴上寸法が異なる
影響	安全性の不備	竣工年	2023
責任の所在	設計者	撮影年	2023

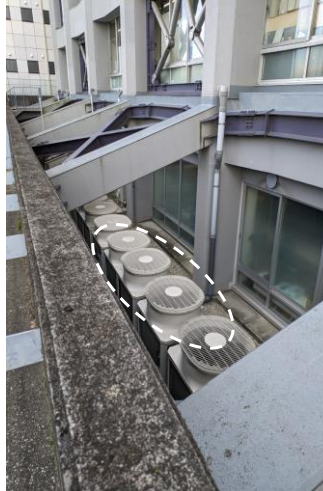
■増設する余地のない空調機スペース

建物名称	市役所
構造形式	R C 造
発生箇所	設備—空調機
発生要因	調査検討不足
影響	快適性・環境
責任の所在	設計者-(設備)
部位	空調機
詳細部位	—
材料	—
症状	利用障害
竣工年	1972
撮影年	2023

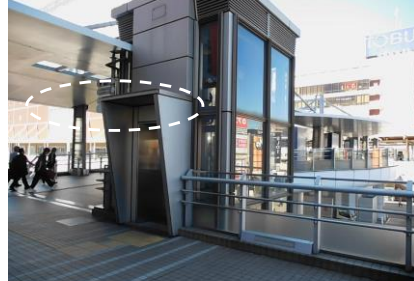
■屋根のないエレベータ乗り場の前

建物名称	公共通路	部位	エレベータ乗り場前
構造形式	S 造	詳細部位	—
発生箇所	エレベータ乗り場前	材料	—
発生要因	設計不良	症状	雨天に困る
影響	使い勝手の悪さ	竣工年	—
責任の所在	設計者	撮影年	2023

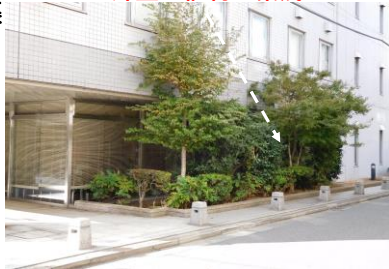
■外壁の植物の繁茂

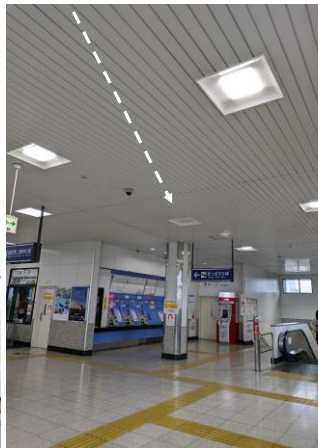
■高所の不点灯照明

建物名称	駅ビル
構造形式	R C 造
発生箇所	設備—電気
発生要因	管理不良
影響	快適性・環境
責任の所在	維持管理者
部位	照明器具
詳細部位	電球
材料	—
症状	機能障害
竣工年	2000
撮影年	2024

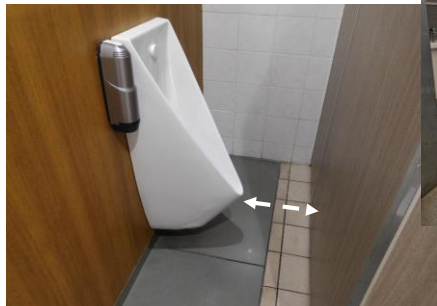
■とにかく狭い男子トイレ

建物名称	再開発ビル	部 位	トイレ
構造形式	RC造	詳細部位	男子トイレ
発生箇所	B1階トイレ	材 料	—
発生要因	設計の不備	症 状	利用者の接触
影 響	利便・接触	竣 工 年	2003
責任の所在	設計者(意匠)	撮 影 年	2023

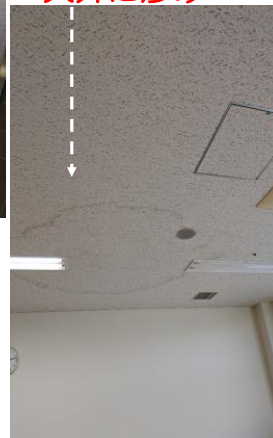
■天井に滲み

建物名称	スポーツ施設
構造形式	RC造
発生箇所	建築 一天井
発生要因	施工不良
影 響	快適性・環境
責任の所在	施工者
部 位	空調機
詳細部位	排水管
材 料	ジプトーン
症 状	漏水
竣 工 年	2012
撮 影 年	2024

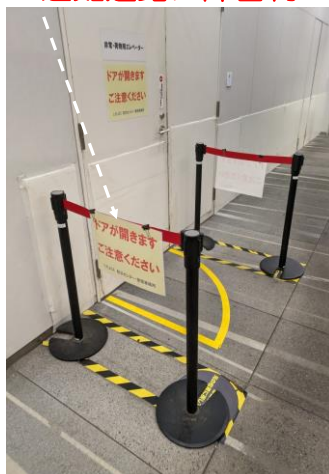
■避難通路に障害物

建物名称	文化会館
構造形式	RC造
発生箇所	建築1階・通路
発生要因	設計不良
影 響	安全性・防災
責任の所在	設計者
部 位	通路
詳細部位	避難通路
材 料	—
症 状	機能障害
竣 工 年	2014
撮 影 年	2024

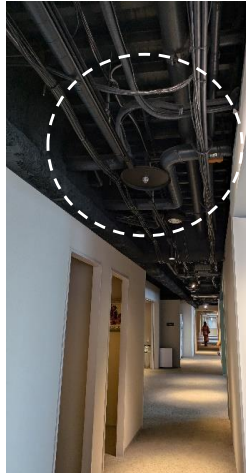
■配管類が露出している客室階天井

建物名称	: ホテル
構造形式	: R C 造
発生箇所	: 設備配管
発生要因	: 設計不良
影響	: 快適性・美観
責任の所在	: 設計者
部位	: 配管・配線
詳細部位	: ー
材料	: ー
症状	: 不快
竣工年	: 2010
撮影年	: 2024

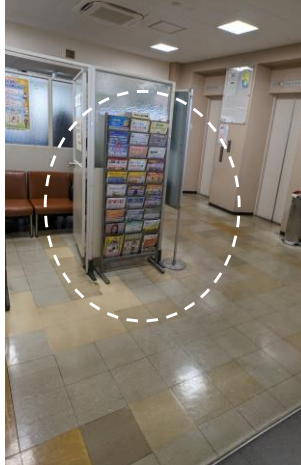
■EVホールに相談室と休憩コーナー

建物名称	: 市役所
構造形式	: R C 造
発生箇所	: EVホール前
発生要因	: 組織運営の不良
影響	: 安全性・防災
責任の所在	: 維持管理者
部位	: EVホール
詳細部位	: 相談室
材料	: イス・冊子
症状	: 機能障害
竣工年	: 1972
撮影年	: 2023

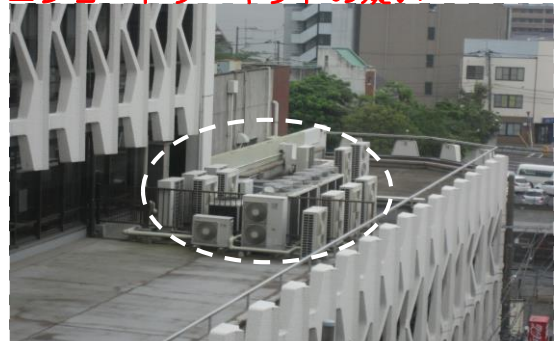
■ショートサーキットの疑い

建物名称	: 再開発ビル	部位	: 空調機
構造形式	: R C 造	詳細部位	: ー
発生箇所	: 屋上空調機	材料	: ー
発生要因	: 施工不良	症状	: 機能障害
影響	: 経済性	竣工年	: ー
責任の所在	: 設計者(設備)	撮影年	: 2023

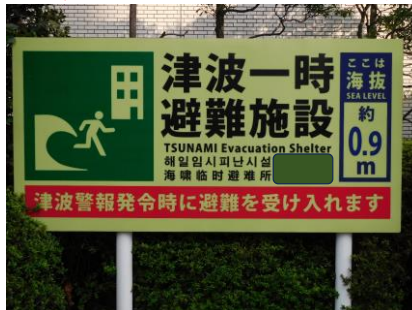
■津波一次避難施設の表示

建物名称	市役所
構造形式	SRC造
発生箇所	地下1階～3階
発生要因	防災の検討不足
影響	地下階の水没
責任の所在	設計者・運営者
部位	地下1階～3階
詳細部位	—
材料	—
症状	機能不全
竣工年	1982
撮影年	2024

■地下階の水没の可能性が推定できる現況

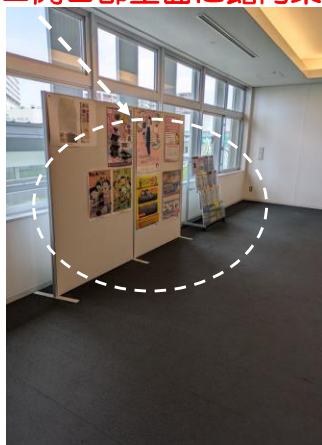
■開口部全面に館内案内板

建物名称	文化会館
構造形式	R C 造
発生箇所	EVホール前
発生要因	企画不良
影響	快適性・美観
責任の所在	設計者
部位	開口部
詳細部位	館内案内版
材料	—
症状	機能障害
竣工年	2014
撮影年	2023

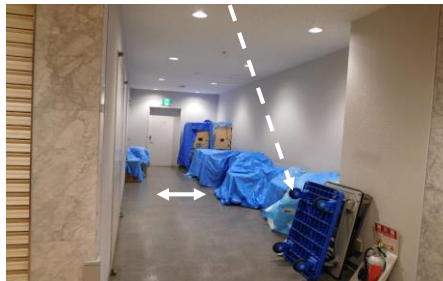
■避難通路が物置に

建物名称	再開発ビル	部位	廊下
構造形式	R C 造	詳細部位	避難通路
発生箇所	B 1 階	材料	—
発生要因	維持管理不備	症状	避難障害
影響	安全性	竣工年	2003
責任の所在	維持管理者	撮影年	2023

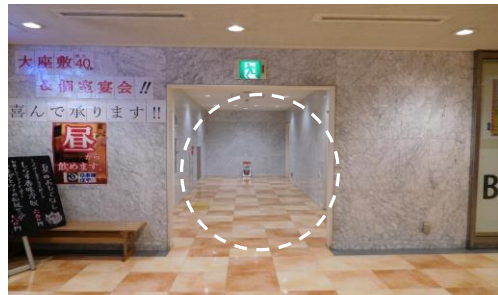
■視認が難しい避難方向指示

建物名称	再開発ビル	部位	壁面・防火扉
構造形式	RC造	詳細部位	非常口表示
発生箇所	2階共用通路	材料	—
発生要因	非常時対策の不備	症状	視認困難
影響	安全性	竣工年	2003
責任の所在	設計者	撮影年	2023

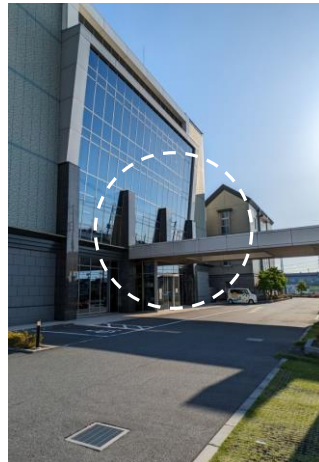
■清掃対策がほしいガラス壁面

建物名称	会館
構造形式	RC造
発生箇所	ガラス壁面
発生要因	価値観の相違
影響	経済性
責任の所在	設計者
部位	ガラス壁面
詳細部位	—
材料	ガラス
症状	危険誘因
竣工年	2015
撮影年	2024
