# 維持管理の重要性を考慮して設計・施工されたAビルの30年 建築・設備の不完全性事例研究小委員会報告書

Designed with Consideration for the importance of  
maintenance and management 30 years of the constructed Building A  
Report of the Subcommittee on Case Studies of Imperfections in Buildings and Facilities

図 3-1 から図 3-11 は、「現況の写真」（ビルトインされた現場の現在、現状）を撮影し、「設計対象の区分」（部位・場所）、「設計の意図」、「設計コンセプト」、「関係の深い設計フェーズ」、「コメント」を記載したものである。

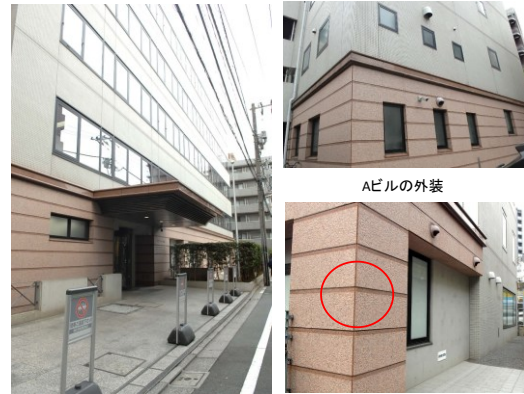
図3-1 外装廻りに関わる調査結果

| 設計対象の区分 | 設計の意図 |
|---|---|
| <b>コメント</b><br>建物形状は汚れの溜まらないように、またメンテナンスのしやすいよう極力凹凸のないシンプルな整形とした<br>外装仕上げ材は、石材・タイル・コンクリート打ち放しの三種とした雨水による汚れの蓄積防止のため、ボーダーを採用し外壁面の雨水の処理に配慮した<br>外壁清掃、外部ガラス清掃周期が伸びLCCの低減に貢献 | |

Aビルの外観

Aビルの外装

Aビルの外装仕上げ

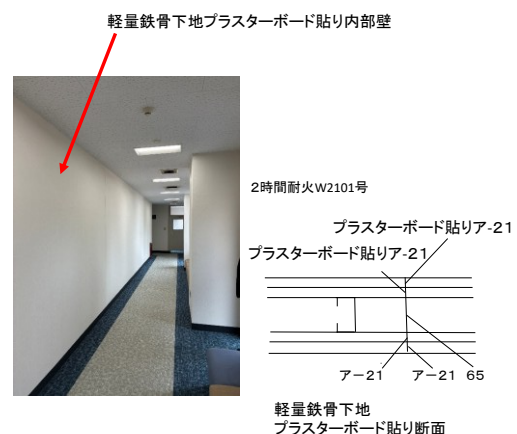
図3-3 内部壁に関わる調査結果

| 設計対象の区分 | 設計の意図 |
|---|---|
| <b>コメント</b><br>コア部分を除き、内部壁は、軽量鉄骨下地、プラスターボード壁を基本としているので、将来の模様換え、間仕切り変更が用意になる構造とした<br>乾式工法による工期短縮に貢献するとともに、将来の解体のやり易さや廃棄物処理対策としても貢献している | |
