# 前橋市の中心市街地における屋外環境の実測調査 —その1 夏期における温熱環境の実測結果—

Filed Measurement of Outside Environment in the Central of Maebashi City  
—Part 1 Measurement Results of Thermal Environment in Summer—

三田村 輝章\*, 岡田 弘之\*\*, 新井 良和\*\*, 石井 繁紀\*\*  
Teruaki Mitamura, Hiroyuki Okada, Yoshikazu Arai and Shigenori Ishii

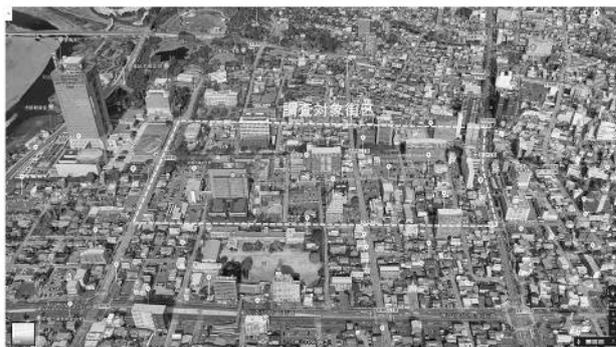
図 1：調査対象街区の鳥瞰写真（Google map より）

調査対象は、群馬県庁前から東側へ向かう県庁前通りを中心とする前橋市大手町二丁目及び前橋市本町一丁目の東西方向に約 550m、南北方向に約 300m の街区である。街区には、前橋市役所や合同庁舎のほか、十数階建てのマンションなど、高層建物が点在するが、一方でアスファルト舗装の駐車場や 2 階建ての戸建て住宅も存在している。また、県庁前通りは街路樹として南北の歩道に高さ十数メートルのケヤキが植えられているほか、街区の西側では、市役所駐車場の北側、前橋市役所と群馬会館の周辺、群馬県庁東側の芝生広場など、緑化された区域も存在する。図 1 に調査対象街区の鳥瞰写真を示す。

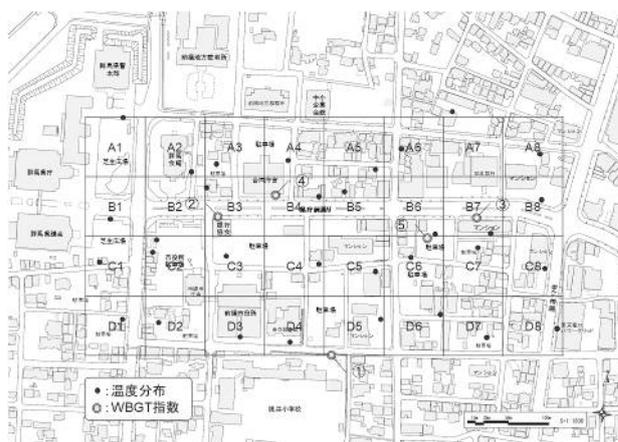
図 2：調査対象街区の測定区画と測定箇所

対象街区を約 70m 四方の 32 つの区画に分割し、各区画内で測定の協力が得られた 1 地点を代表点として測定機器を設置し、街区内部温度分布を把握する。図 2 に調査対象街区の測定区画と測定箇所を示す。なお、区画を識別するために東西方向に 1~8、南北方向に A~D の記号を付けて A1~D8 で表す。測定には、

南側の歩道西側，③同南側の歩道東側，④同北側の歩道，対象街区東側にある⑤アスファルト舗装の駐車場の合計5箇所である。測定には，WBGT指数-PMV値計（デルタオーム社，HD32.3）を使用し，三脚に取り付け，地上約1.1mの位置に設置した。測定データは1分間隔で機器本体のメモリーに記録する。測定期間は，2016年8月8日の9時30分～17時30分であり，天候は晴れであった。図2に測定箇所を併せて示す。

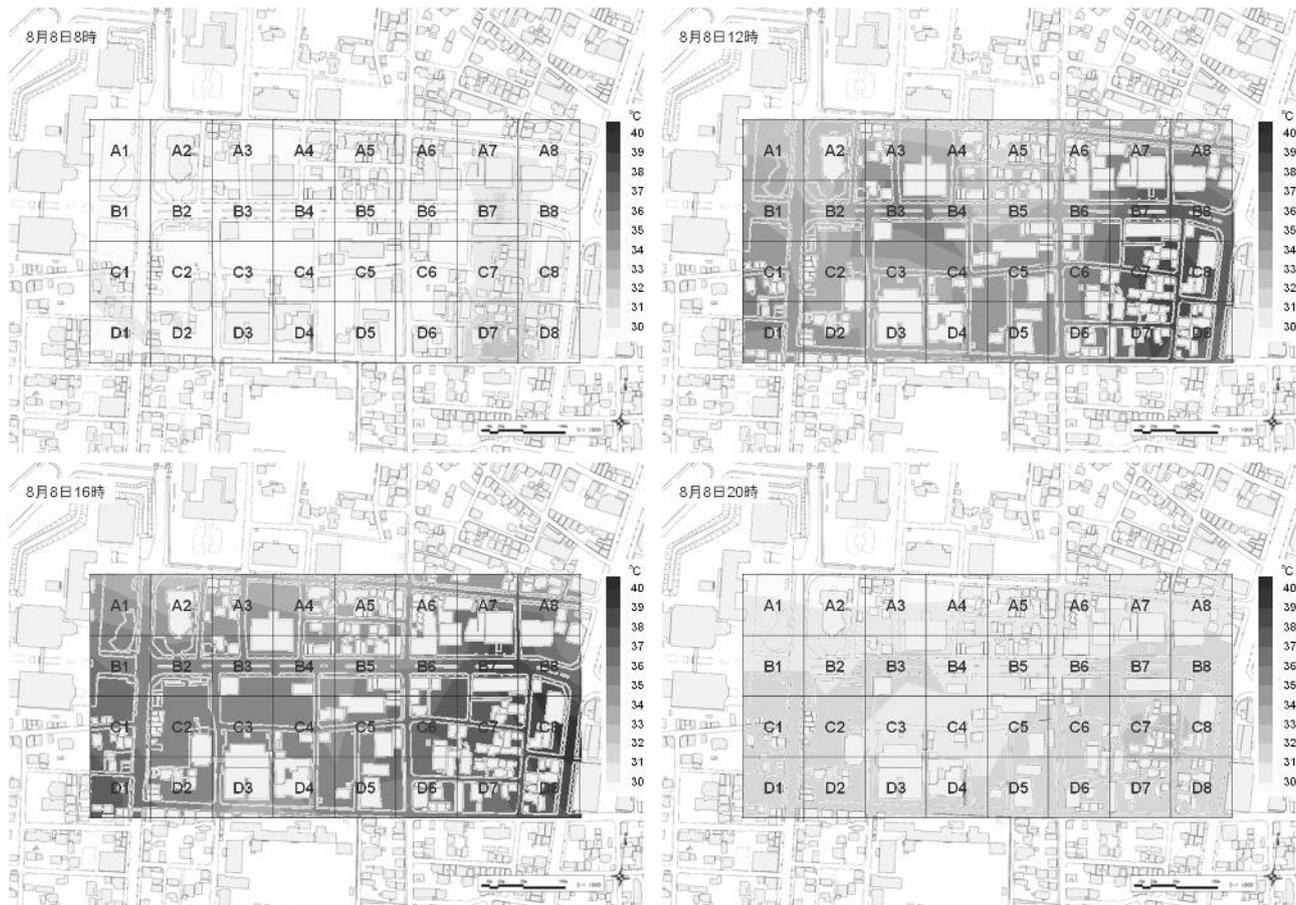
図3：調査対象街区における街区内温度分布（2016年8月8日，左上：8時，右上：12時，左下：16時，右下：20時）

図3に調査対象街区における街区内温度分布を代表日として天候が晴れであった8月8日の8時，12時，16時，20時について示す。8時の温度分布は，A7～D7にかけての区画において他の区画より温度が2～3°C上昇しており，特に温度が高いD7の区画は2階建ての戸建て住宅など比較的低層な建物が密集しているほか，区画内にアスファルト舗装の駐車場が存在し，東側には国道17号があることから，日陰も少なく，朝方から温度が上昇したと考えられる。

12時の温度分布は，8時の温度が高かった対象街区東側のB7～D8にかけての区画で最も高く，37～38°Cに達している。その他，周囲にアスファルト舗装の広い駐車場が存在するB3周辺の区画，対象地域西側で，同様に周囲に駐車場の多いC1～D1にかけての区画で他の区画より温度が高くなっている。一方，温度が低い区画は，対象街区北側のA4～A5，A1～A2，D3周辺の区画があげられ，31～32°C程度である。これらの区画に共通するのは芝生や植え込み，建物周囲の樹木群など，緑化されている区域が存在することである。A4～A5の区画はD7の区画と同様に戸建て住宅など比較的低層な建物が存在しているが，緑化された庭を持つ住宅が多く，A1～A2の区画は群馬県庁東側の芝生広場，群馬会館周囲の植え込みと樹木，D3の区画は市役所周辺の樹木群が影響していると考えられる。

16時の温度分布は，12時と同様に対象街区東側で38～39°Cと最も高く，対象街区西側のB1～D1にかけての区画でも同程度まで温度が上昇している。また，12時と比較して温度の高い範囲が広がっている。一方，対象街区北側のA2～A5の北側や市役所南側のD3の区画は31～32°Cであり，最も温度の高い区画と比較して約7°Cの差がみられる。

20時の温度分布は，日中に最も温度が高かったC7とD1周辺の区画で31～33°Cであり，調査対象街区よりも北へ1.7km離れた前橋地方気象台で観測された20時の気温である30.9°Cよりやや高いが，県庁前通りの周辺は30°C台であり，更に北側の緑の多い区画では30°Cを下回っている。また，最も温度が高い区画と温度が低い区画の差は約4°Cであり，16時よりも小さくなっている。

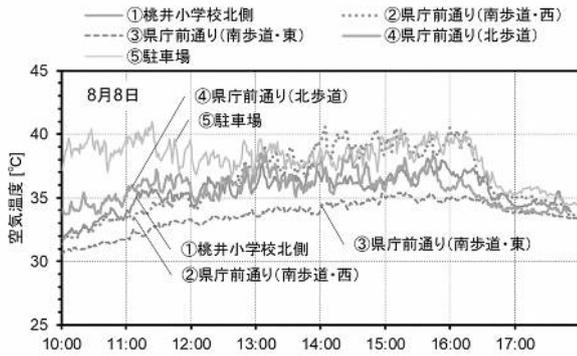
図 4：空気温度変動

図 4 に空気温度変動を示す。⑤駐車場は 10 時の時点で約 39°C と最も高く、その後、16 時まで 37~41°C の範囲で変動しており、アスファルト舗装の蓄熱が大きく影響していることが考えられる。①桃井小学校北側と②県庁前通り（南歩道・西）は、午前中は樹木や建物の日陰となり、32~36°C の範囲で変動しているが、②県庁前通り（南歩道・西）は、午後からは直達日射があたるため、40°C 程度まで上昇し、⑤駐車場と同程度である。④県庁前通り（北歩道）は、午前中は樹木の隙間から弱い日射が差し込むため、①や②と比較して 1~2°C 高い温度で変動しているが、午後は日陰となるため、①と同程度の温度で推移している。③県庁前通り（南歩道・東）は、一日中、樹木や南側のマンションの日陰となるため、30~35°C と他より低い範囲で推移し、変動幅も小さい。①~④では、太陽高度が低くなる 16 時半頃を境に急激に温度は低下し、③と同程度の 34~35°C まで低下する。

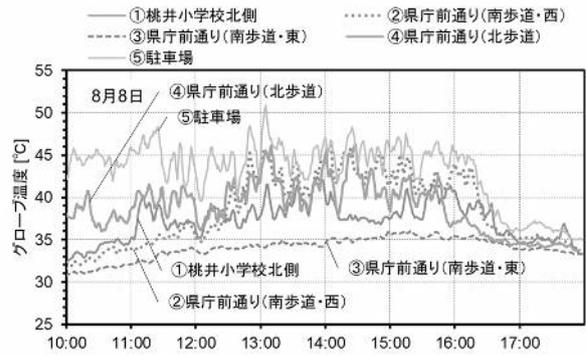
図 5：グローブ温度変動

図 5 にグローブ温度変動を示す。変動の様子は空気温度と同様であるが、空気温度との差は、⑤駐車場、④県庁前通り（北歩道）、②県庁前通り（南歩道・西）、①桃井小学校北側の順に大き

く、日当たりのほか、周囲の樹木や建物の影響を受けていると考えられる。なお、⑤駐車場は、空気温度とグローブ温度の差は 1°C 未満である。

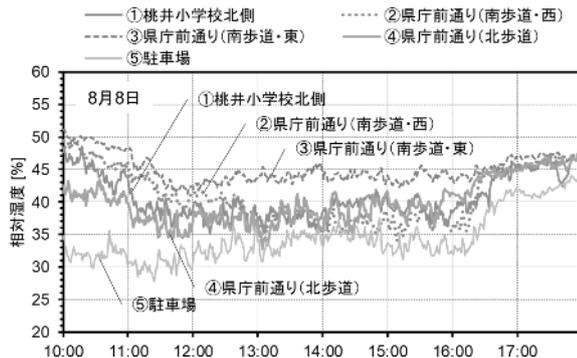
図 6：相対湿度変動

図 6 に相対湿度変動を示す。空気温度の影響を受けるため、温度が高いほど低くなり、概ね 30~50%RH の範囲で変動している。なお、①桃井小学校北側は水路脇にて測定したが、特に湿度が高い傾向はみられなかった。

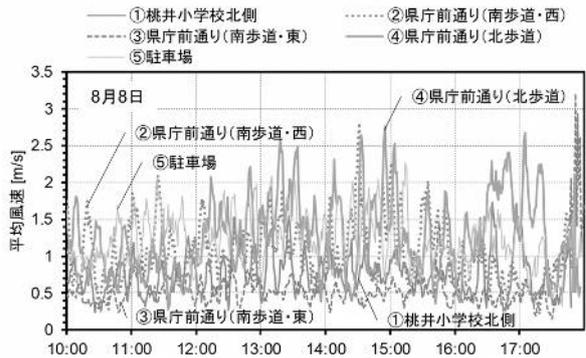
図 7：平均風速変動

図 7 に平均風速変動を示す。なお、1 分間隔では変動が小刻みであるため、5 分間の移動平均で示している。10 時~17 時までの風速は 0.2~2.8m/s の範囲にあり、周囲に大きな建物が少ない⑤駐車場、南側に市役所関連の駐車場がある②県庁前通り（南歩道・西）と④県庁前通り（北歩道）で風速が大きい傾向にある。①桃井小学校北側は、南側は校舎建物、北側は道路を挟んで民家があるため、②、④、⑤と比較すると風速は小さく、③県庁前通り（南歩道・東）は、南側にあるマンション（12 階建て）の影響により 10 時~17 時までの風速は 5 箇所の中で最も小さく、0.3~1.0m/s の範囲で変動しているが、17 時半以降に急激に大きくなり、風向きによる影響を大きく受けられていると考えられる。

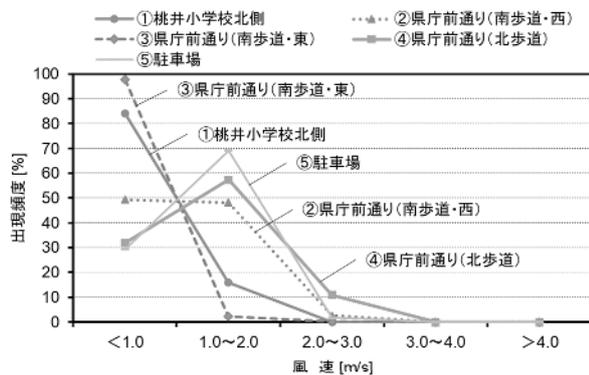
図 8：風速の出現頻度

図8に風速の出現頻度を示す。③県庁前通り（南歩道・東）は風速 1.0m/s 未満の割合が約98%と最も高く、次いで、①桃井小学校北側で約84%となる。風速の変動が大きい②、④、⑤では、風速 1.0m/s 未満の割合は④と⑤で約30%、②で50%であり、④と⑤については、風速 1.0以上 2.0 未満の割合が最も高く、それぞれ約57%と約69%である。

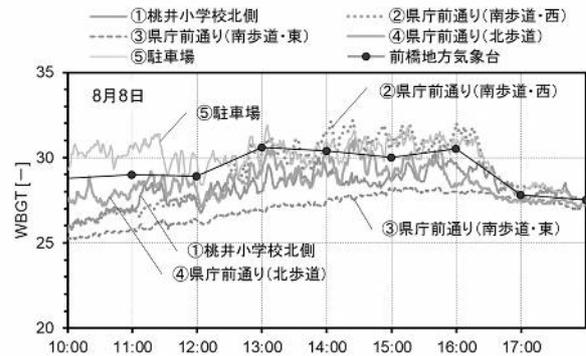
図 9：WBGT 指数変動

図9にWBGT指数変動を示す。なお、測定期間中における前橋地方気象台での観測結果を併せて示す。WBGT指数は、環境省の熱中症予防情報サイト<sup>2)</sup>によると、25℃未満で「注意」、25～28℃で「警戒」、28～31℃で「嚴重警戒」、31℃以上で「危険」と温度基準が定められている。測定期間中は5箇所とも25℃以上となり、②県庁前通り（南歩道・西）と⑤駐車場では「危険」となる31℃以上になる時間帯もあり、特に⑤は午前中でも31℃を超えている。④県庁前通り（北歩道）と①桃井小学校北側は、「警戒」、「嚴重警戒」となる26～31℃の範囲で変動している。③県庁前通り（南歩道・東）は最も低く、25～28℃の範囲で変動し、「警戒」の域に留まっている。なお、前橋地方気象台での観測結果は、午前中は約29℃、13時～16時は30～31℃で推移し、5箇所の測定結果の範囲内におさまっている。

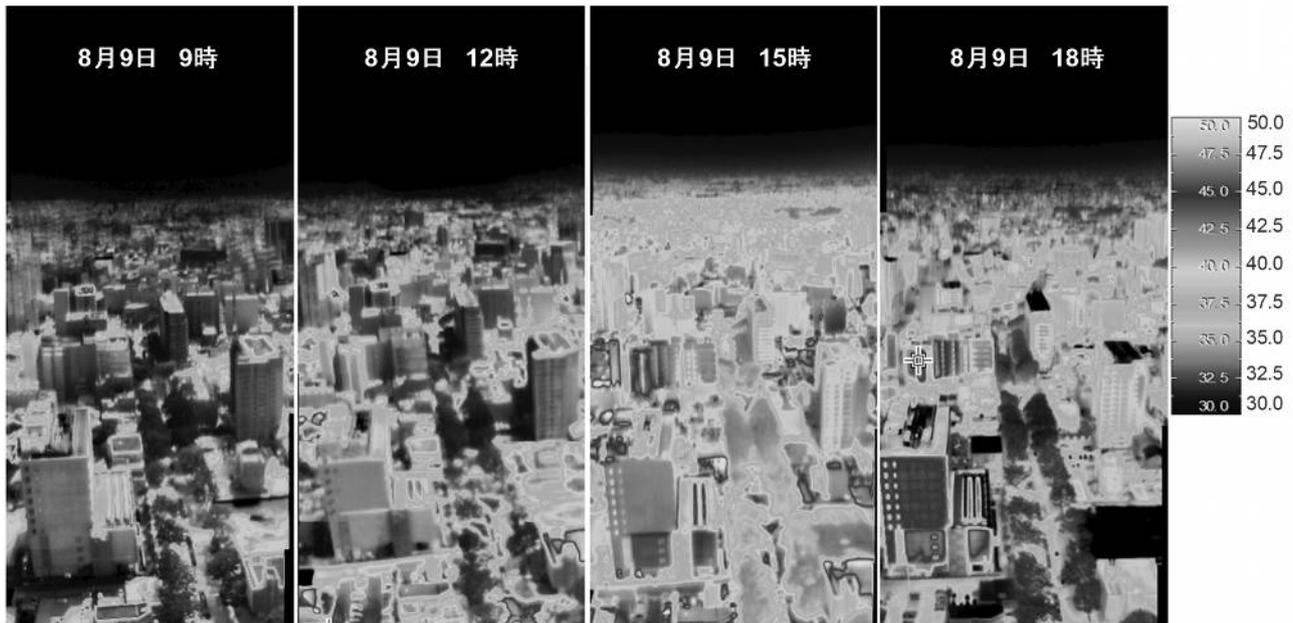
図10：県庁前通り西側の熱画像（左から9時，12時，15時，18時）

図10に県庁前通り西側の熱画像を8月9日の9時、12時、15時、18時について示す。画像左下は、駐車場と合同庁舎（11階建て）、画面中央付近は県庁前通りである。9時と12時には、直達日射が東側から当たるため、温度が高いのは水平面の建物屋上や駐車場であるが、15時には西側から当たるため、建物の外壁西側では45℃以上になる。県庁前通りは、ケヤキで覆われているため15時でも温度は低く、35℃程度である。18時には15時と比較して水平面の駐車場や建物屋上の温度は大きく低下しているが、大規模な建物の西側外壁は40℃以上となり、日射熱が蓄熱されていることがわかる。
