前橋市の中心市街地における屋外環境の実測調査 —その2 冬期における風環境の実測結果と主観評価—

Filed Measurement of Outside Environment in the Central of Maebashi City
—Part 2 Measurement Results and Subjective Evaluation of Wind Environment in Winter—

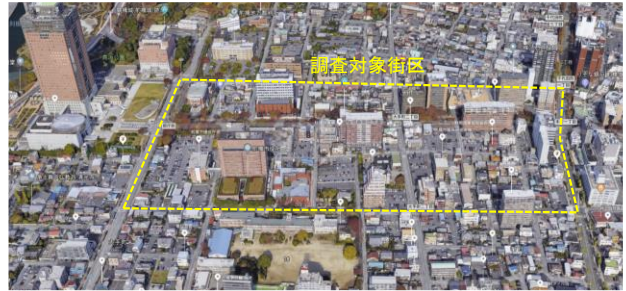
図1：調査対象街区の鳥瞰（Google map より）

調査対象は、前報¹⁾と同じ街区であり、群馬県庁前から東側へ向かう県庁前通りを中心とする前橋市大手町二丁目及び前橋市本町一丁目の東西方向に約550m、南北方向に約300mの街区である。街区内には、前橋市役所や合同庁舎のほか、十数階建てのマンションなど、高層建物が点在するが、一方でアスファルト舗装の地上駐車場や2階建ての戸建て住宅が存在する街区もみられる。また、県庁前通りは街路樹として南北の歩道に高さ十数メートルのケヤキが植えられているほか、調査対象街区の西側部分は、市役所駐車場の北側、前橋市役所と群馬会館の周辺、群馬県庁東側の芝生広場など、緑化された区域も存在する。図1に調査対象街区の鳥瞰を示す。

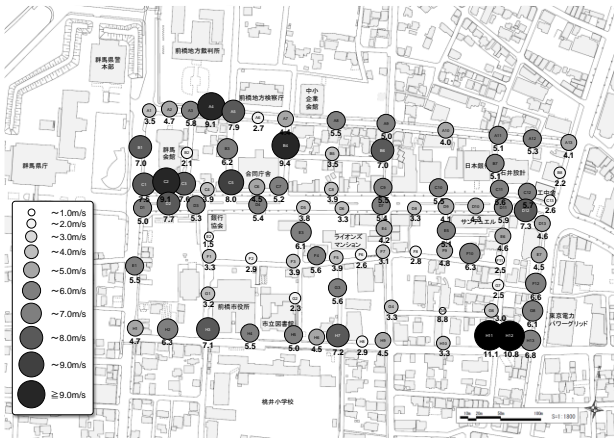
図5：1月17日における最大風速の計測結果

図 5 に最大風速の計測結果を示す。平均風速の分布と比較して、風速の大きい地点は概ね一致しているが、群馬会館（4 階建て）と合同庁舎（11 階建て）の周辺、東京電力パワーグリッド（6 階建て）の西側で 9.0m/s 以上と特に大きい。これらの平均風速との差が大きい地点では、風速の変動が大きいことが予想

され、マンションなどの高層な建物が近く、県庁前通りや国道17号といった幅員の広い道路が通っていることが風の流れを複雑にしていると考えられる。

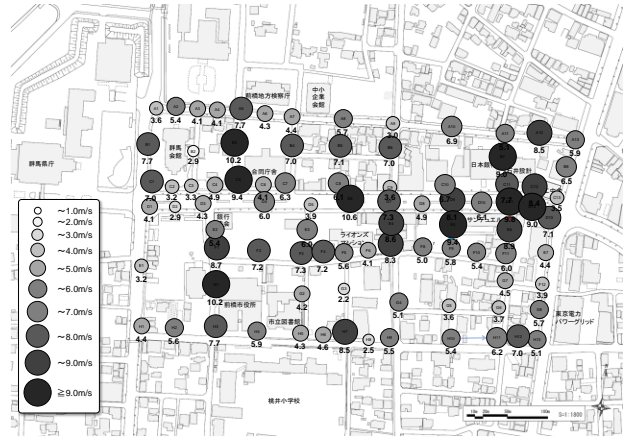
図8：1月22日における最大風速の計測結果

図8に最大風速の計測結果を示す。平均風速の分布と同様な位置で風速が大きくなっており、特に合同庁舎(11階建て)の西側、前橋市役所(12階建て)の西側、ライオンズマンション(15階建て)の北側で10m/sを超えている。サンデュエル(12階建て)の周辺は、北から吹いた風がサンデュエルの建物に当たり、建物の側面となる西側と石井設計(14階建て)との間で囲まれている北東部で9.0~9.8m/sの強風が発生したと考えられる。また、群馬会館(4階建て)の北側、前橋地方検察庁(6階建て)と中小企業会館(6階建て)の南側、市立図書館(3階建て)の周辺とその東側の街区では最大風速は小さく、6.0m/s未満である。

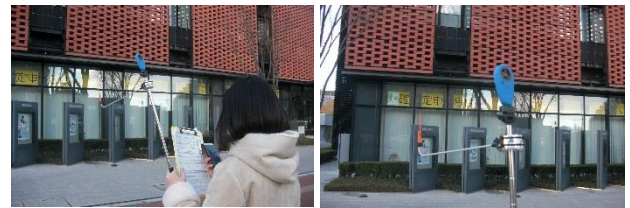
写真1：実測調査の様子

風速の計測には、簡易風速計（WEATHERmeter，WeatherFlow社製）を使用し、Bluetooth経由でスマートフォンに接続して、専用アプリを使用して1分間の計測を行い、平均風速、最大風速等の値を調査用紙に記入する。風向の計測には、簡易風向計（Little Hawk Mk2，HAWK Marine Products社製）を使用し、風速の計測中、目視で観察しながら、最も頻度の高い風向を8方位で判断して調査用紙に記入する。簡易風速計と簡易風向計は、自撮り棒に接続し、調査員の頭の高さより上になる

ようにして計測する。本報では、2019年1月17日の15時9分～15時59分の間、2019年1月22日の13時52分～14時35分の間の実施した2日間の調査結果について示す。
