4. シェアリング・メンテナンスの導入検討

労働人口減少という課題に対し、シェアリング・メンテナンスの考え方を採用した業務改善手法について、広島工業大学と共同で検討している。

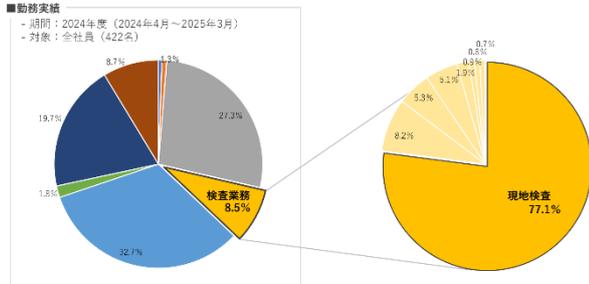
図 3. ビルト社内業務比率

昨今の生産年齢人口減少や高齢化による人員不足が懸念されている。検査業務は、年間を通して多数の建物に赴き、現地を歩き目視や写真撮影による確認を実施するため、身体的に負担の大きな業務であり、若手社員の補充が必須である。ビルト内においても全業務量に占める検査業務量の比率は 8.7%と高く、うち 77.1%が現地に赴いての検査作業を占めており、業務改善による効率化や社員意識の向上効果は大きいと推測できる(図 3)。

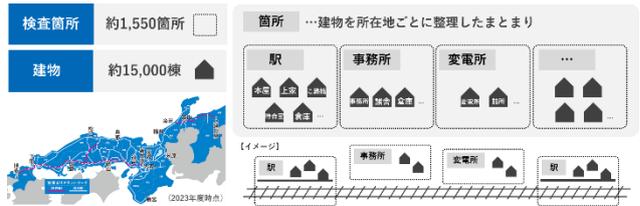
図 4. 管理建物数量

今回研究対象としている検査業務における現在の業務量を整理する。管理建物は約 15,000 棟、これらが JR 西日本管内の約 1,500 箇所分布している(図 4)。これらに対し、表 1 で示した各検査種別を実施しており、検査種別ごとの対象棟数および年間検査数量を表 2 に示す。

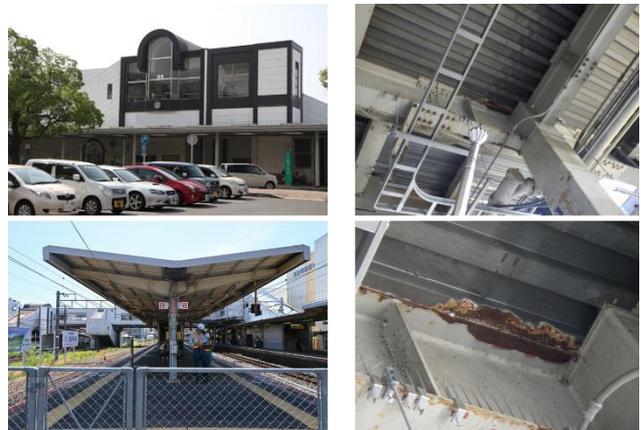
図 5. 検査写真(左:全景、右:劣化詳細)

1 箇所あたりの現場検査業務量の目安として、(ア)定期的な検査における写真枚数を挙げる。大別すると、現地では建物全体の状態を記録するための全景写真と、劣化箇所の状態が細かに観察できる劣化詳細写真の 2 種類を撮影しており(図 5)、駅規模や構成棟数により枚数が大きく左右される。以下に写真枚数の例を挙げる。

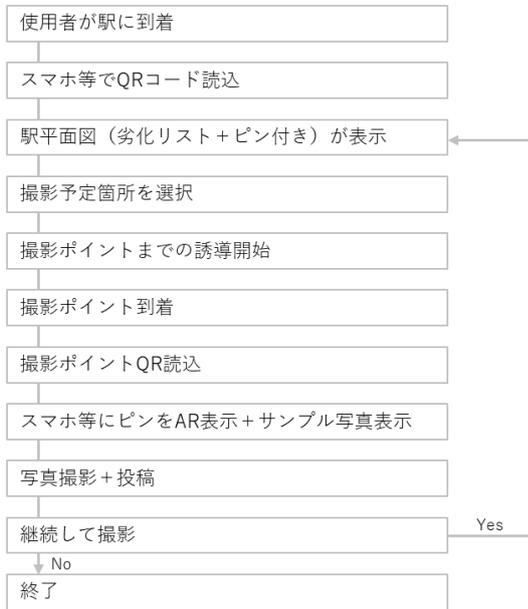
図 10. 撮影アプリ投稿フロー

写真撮影フローを図 10 に示す。現地で撮影アプリにアクセスし、QR コードを読み込むことで自動的に位置情報を取得し、当

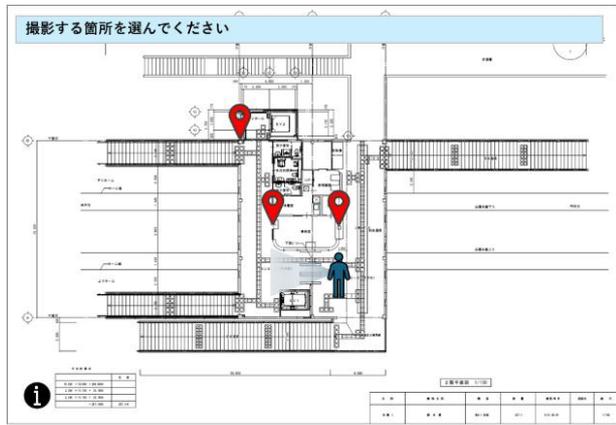
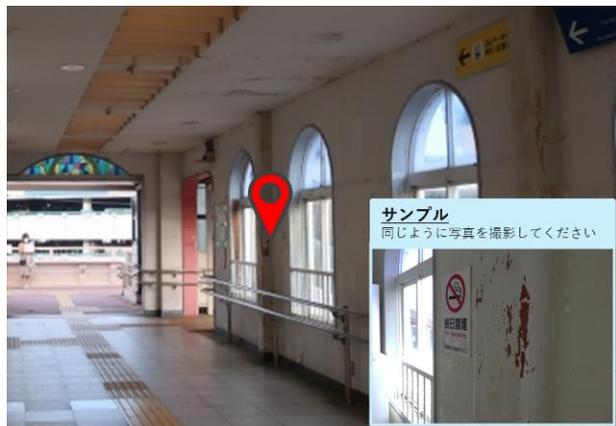
図 11. 撮影アプリ画面イメージ

該駅の図面および BIM モデル情報が表示され、撮影ポイントまで AR 表示により誘導する。(図 11)

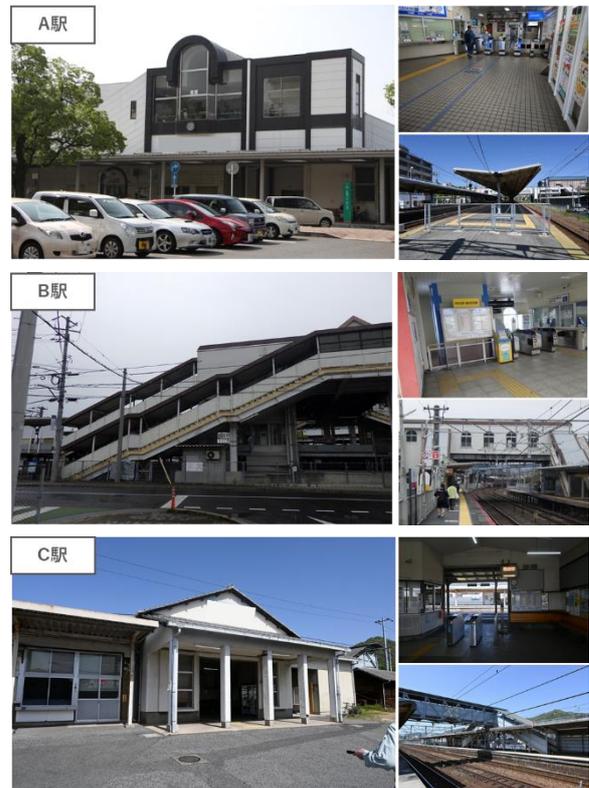
図 12. 実地検証対象駅

撮影アプリ開発完了後、現地での実地検証を予定している。対象駅および検証項目として下記を予定しており、それら結果を踏まえ実現可能性の深度化を行う。対象駅は、駅規模および駅形態を考慮した以下3駅とし、近く実施を予定している(表 4、図 12)。
